Korrektur zu BB64

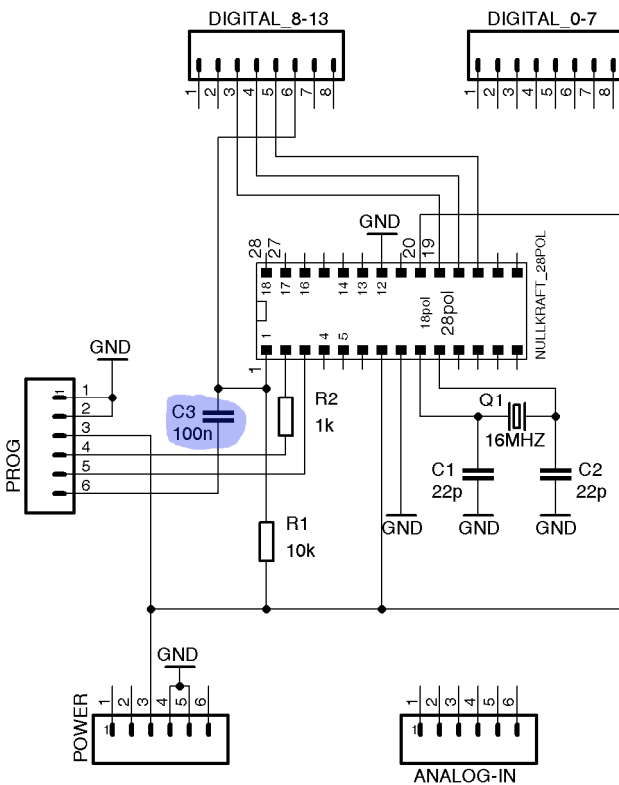
Kondensator C3 (100n) ist zusätzlich erforderlich (im Bausatz enthalten).

Grund : Ohne diesen Kondensator arbeitet der USB-zu-TTL-Wandler nicht, es erfolgt eine Fehlermeldung nach der Programmierung eines Sketches : „avrdude stk500_getsync() not in sync“

Hier der geänderte Schaltplan :

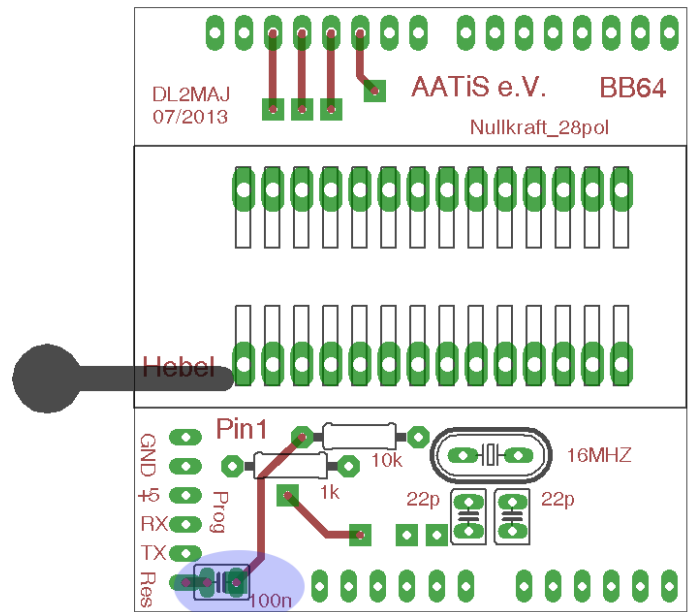
Hier der geänderte Bestückungsplan :

Beim Bestücken des Kondensators C3 darf die Durchkontaktierung NICHT erfolgen! Der Kondensator ist NUR auf der Oberseite mit der Leiterbahn (führt zum Widerstand 10k) und dem Pin RES des Programmiersteckers zu verlöten !

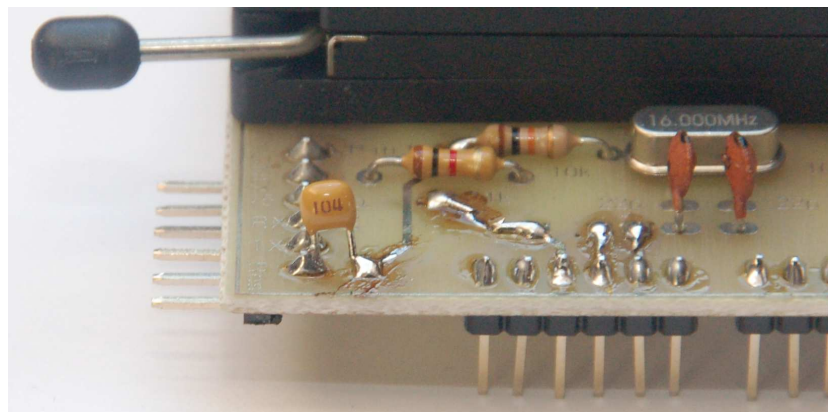
Hier die praktische Ausführung :

Der linke Anschluß des Widerstands 10k ist auf der Oberseite UND der Unterseite zu verlöten.
